# SVM관련 필드 대응 자료

2023. 11. 01

# SVM 필드 대응 현황

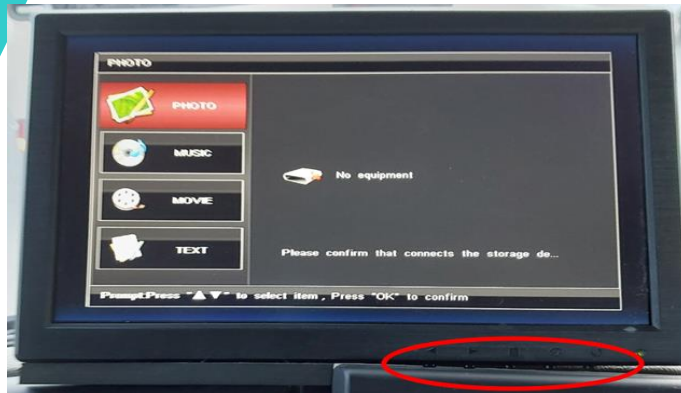
그림(1) 모니터 화면에 위와같은 화면또는 AV 표시가 화면에 표시

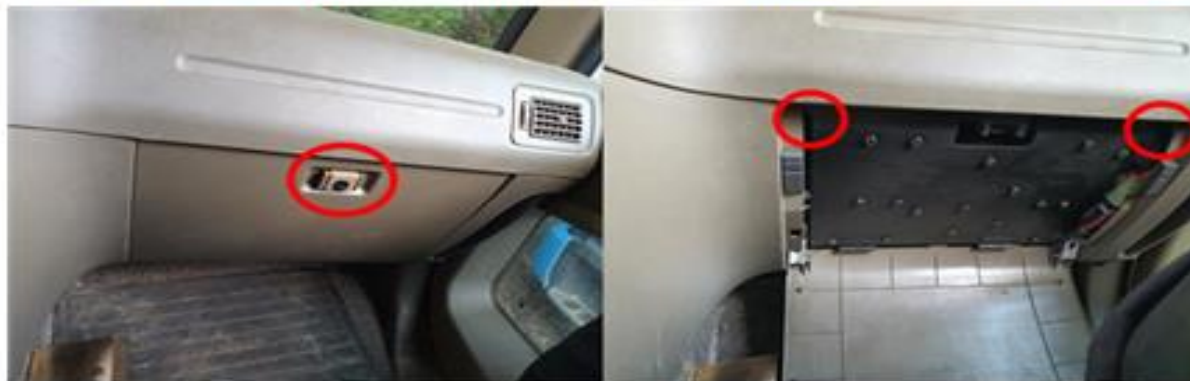
보조석 대쉬보드 옆

드릴을 이용해 탈거부위 확인

2. (1로 해결 안될시) 조수석 바닥 내장재를 탈거 후 설치된 단말기측 HDMI 배선을 탈거 후 재연결 한다.

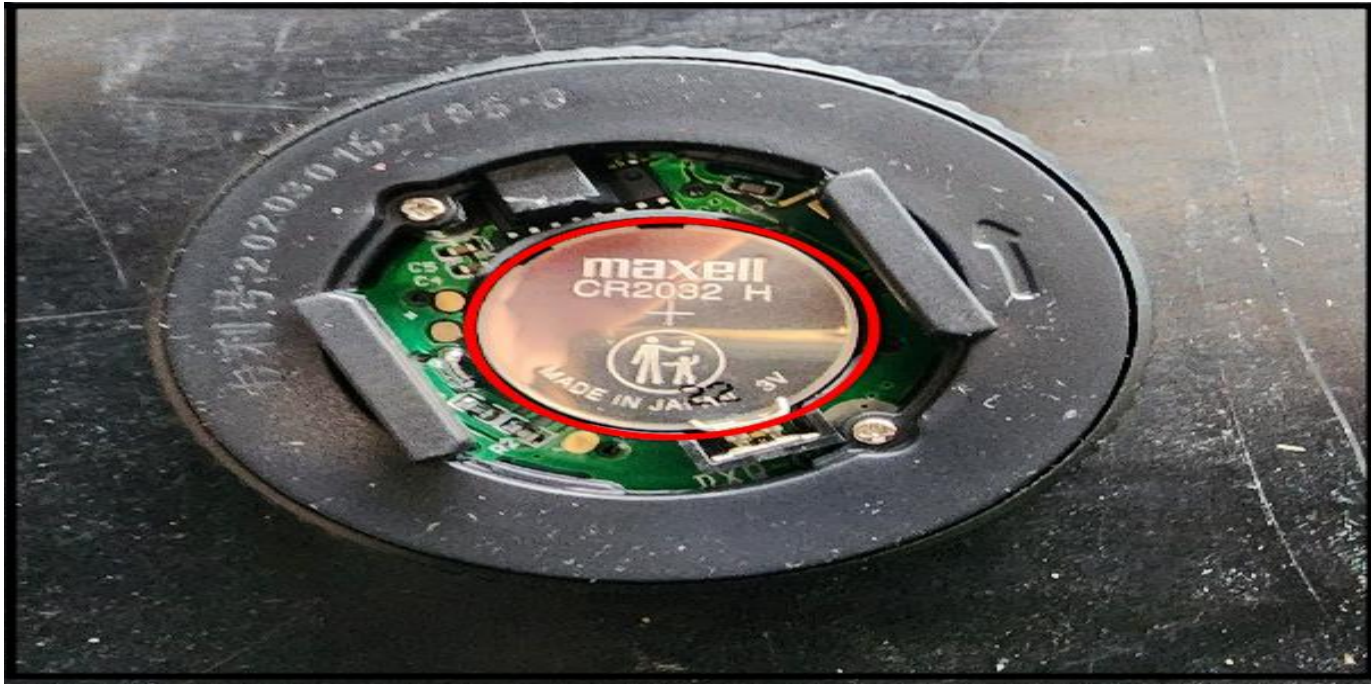
## 조그리모콘 작동 안될시

- CR2032 3V 225 ~ 230mAh 제품의 배터리를 교체한다

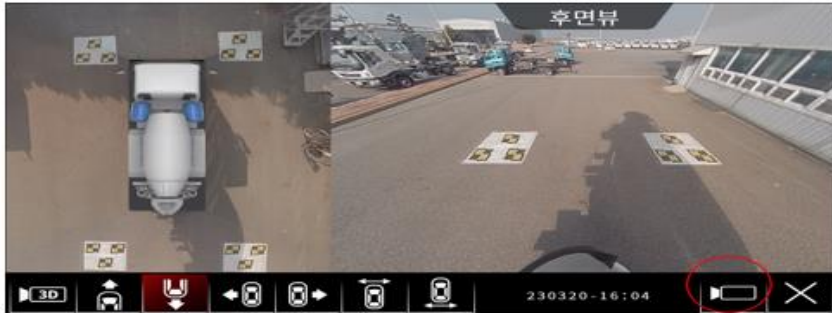
[그림1] 설정 들어가는 위치

1) 환경 설정 : 시간, 초기화, 운행기록, 언어등을 설정하는 화면으로 이동

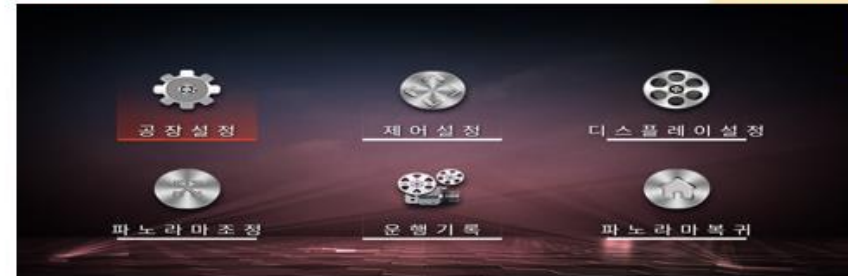
1) 공장설정 : 시간 설정 및 시스템 설정화면에서 초기화를 할수있음

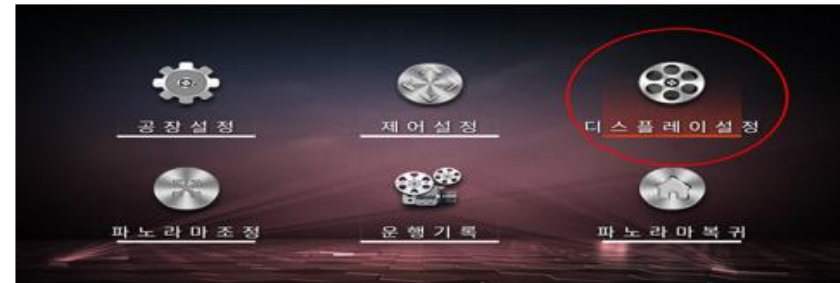
2) 디스플레이 설정 : 언어설정을 변경할수 있음.

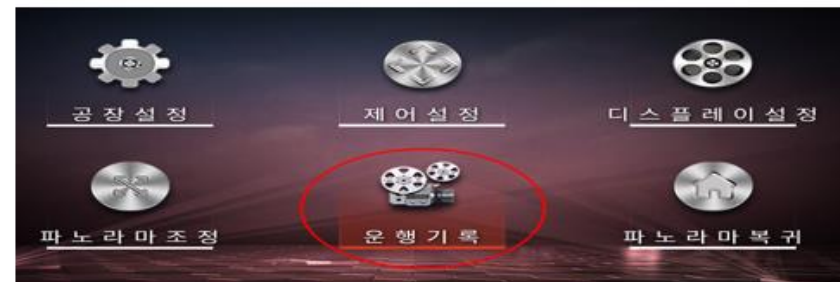
3) 운행기록: 저장된 영상기록을 확인할수 있음.
